Staatliche Gewerbeschule für Installationstechnik in Hamburg mit Produktsystemen der BASF Wall Systems saniert

Mehrstufiges Injektionsverfahren macht Kellerräume wieder nutzbar

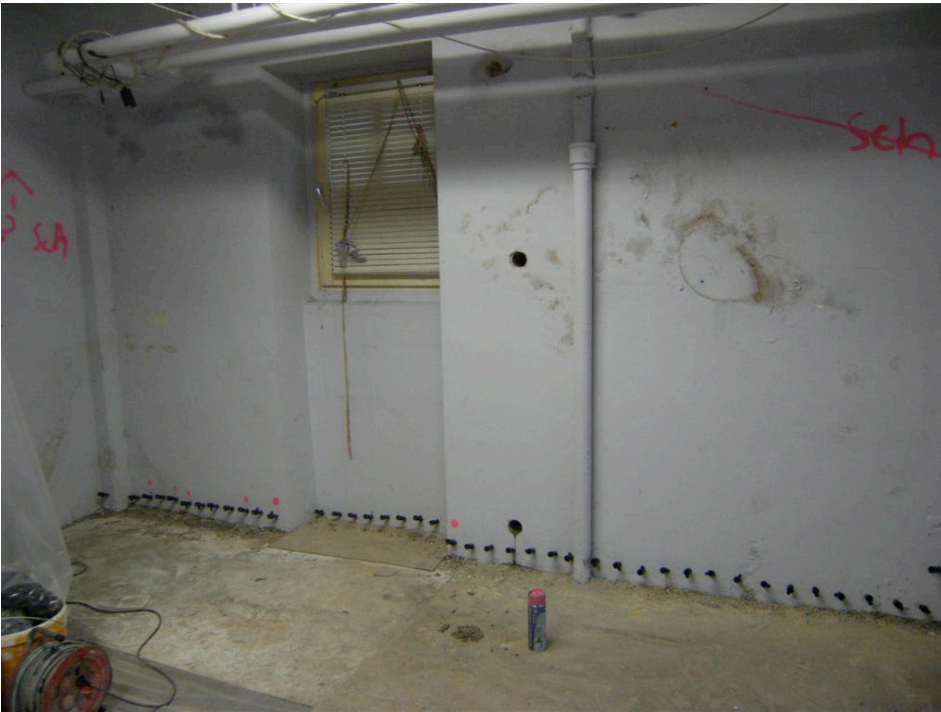
Foto 3: Aufsteigende Feuchtigkeit sorgte für raumhohe Salzausblühungen und Abplatzungen an den Kelleraußenwänden der Staatlichen Gewerbeschule

Besonders von den Feuchteschäden betroffen war die Westseite des Bauwerks an der Hauptverkehrsstraße „Beim Schlump“. „Die Schadensbilder waren eindeutig“, erklärt Jörg Hallwas, Geschäftsführer des mit der Instandsetzung beauftragten Unternehmens Sanierungstechnik Lorenz Andresen aus Handewitt. „Raumhohe Salzausblühungen, abgeplatzter Putz, Blasenbildung hinter dem Anstrich, stellenweise Schimmelbefall – alles deutete auf die Folgen einer fehlenden Horizontalsperre hin, zumal Vertikalsperren bereits in einem vorausgegangenem Bauabschnitt vorgenommen wurden. Das Mauerwerk zukünftig vor aufsteigender Feuchtigkeit zu schützen“, so Hallwas „schafften nur Abdichtungsmaßnahmen, die im gesamten Querschnitt der betroffenen Wand wirksam sind, so wie ein Injektionsverfahren“.

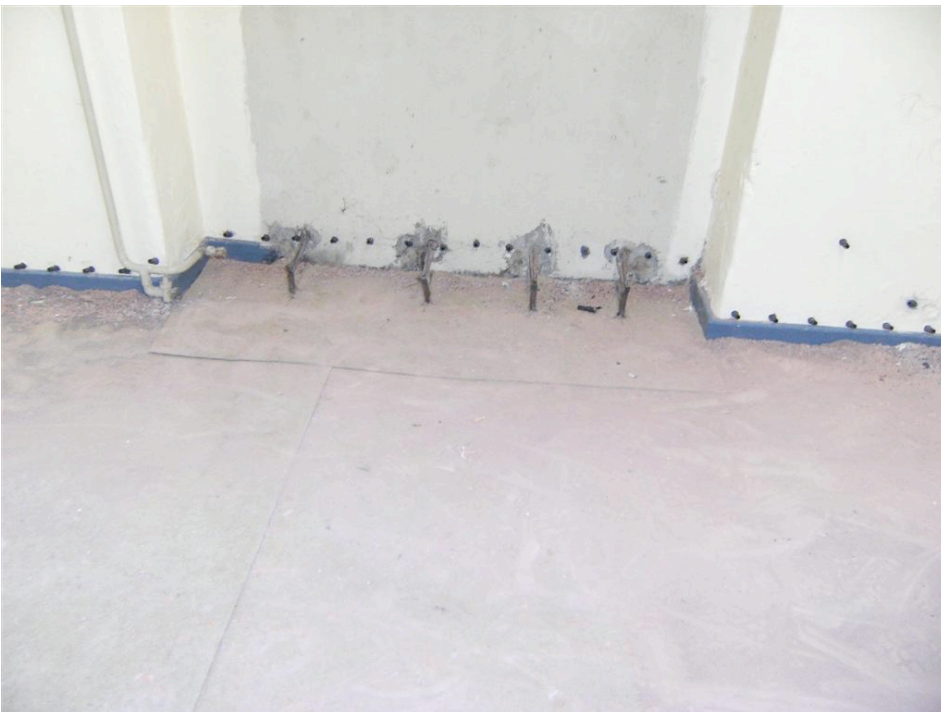
Foto 4: Die Vorbereitungen sind abgeschlossen und das mehrstufige Injektionsverfahren hat begonnen.

Bei der Herstellung der Bohrlöcher im Abstand von 10 bis 12 Zentimetern in einem Neigungswinkel von 10 bis 15 Grad wurde schnell festgestellt, dass die bis zu 90 Zentimeter dicken Kellerwände der Gewerbeschule sehr stark von Hohlräumen und Zerklüftungen durchsetzt waren. Die Hohlräumigkeit und der starke Durchfeuchtungsgrad der Wände machten ein mehrstufiges Injektionsverfahren notwendig.

Im Niederdruckverfahren galt es zunächst, die Hohlräume mit Injektionsmörtel zu verfüllen. Dazu wählte man als Systembestandteil einer Mehrstufeninjektion den mineralischen Werk trockenmörtel Rajasil IM 0,1 (Injektionsmörtel 01) auf Kalkzement Basis, der sich zum Verfüllen von Rissen und Hohlräumen besonders bei sulfatbelastetem Mauerwerk

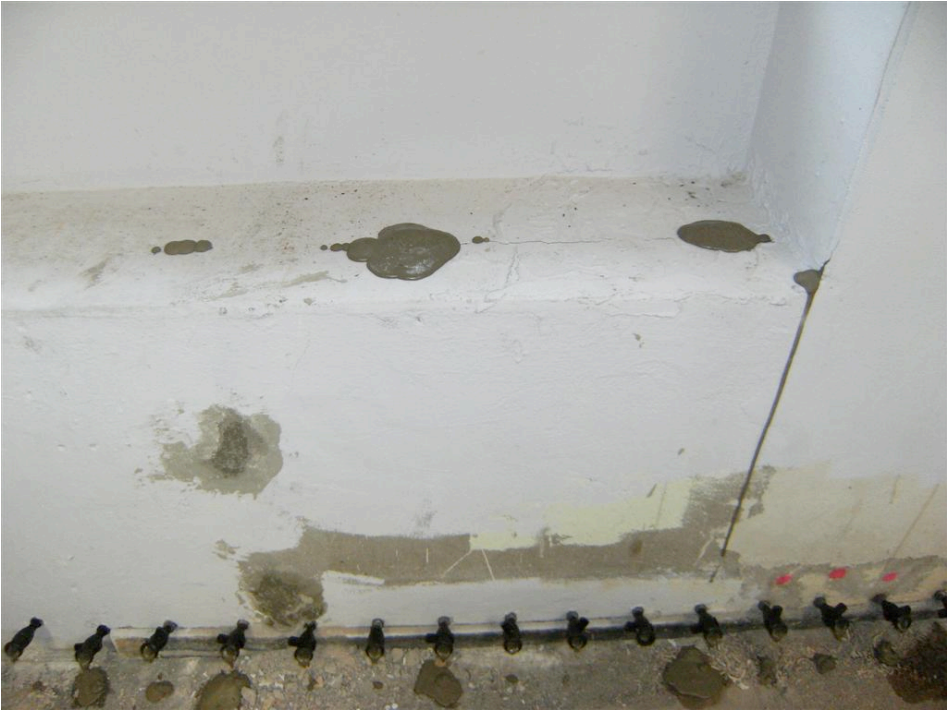
Foto 5: Austretende Bohrlochflüssigkeit: Das Mauerwerk ist gesättigt

eignet. Die Beschaffenheit der Wände verlangte eine mehrmalige Hohlraumverfüllung, solange bis eine Sättigung erreicht war, erkennbar daran, dass das Injektionsmaterial wieder aus dem Mauerwerk austrat.

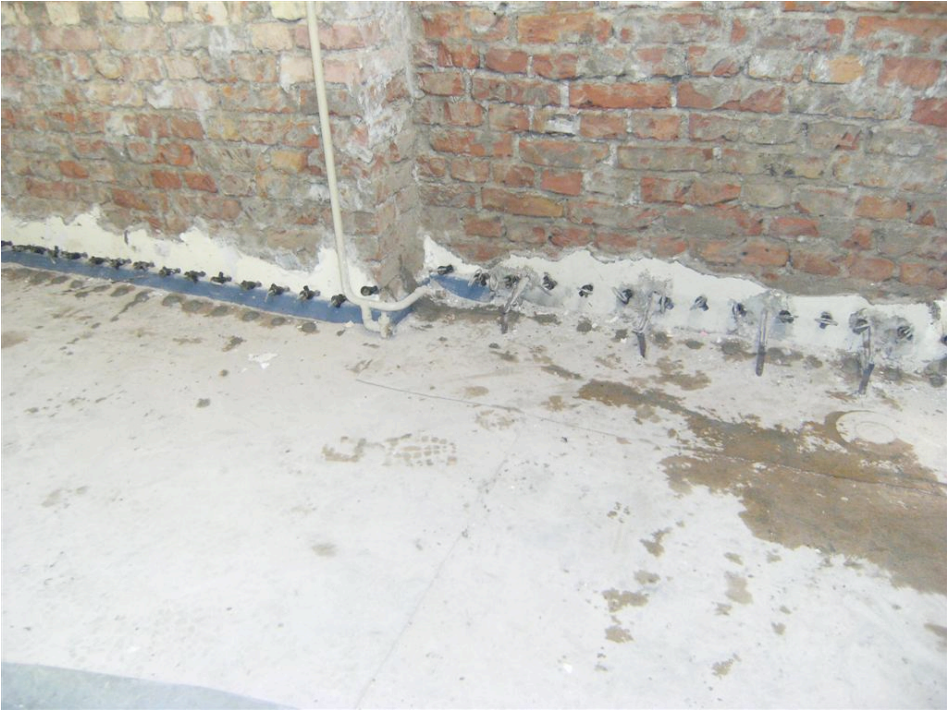
Foto 6: Erst nach dem Injektionsverfahren wurde der Altputz entfernt

Erst nach der Verpressung der Bohrlochflüssigkeiten wurde der Altputz abgeschlagen, die Fugen konnten erhalten bleiben.

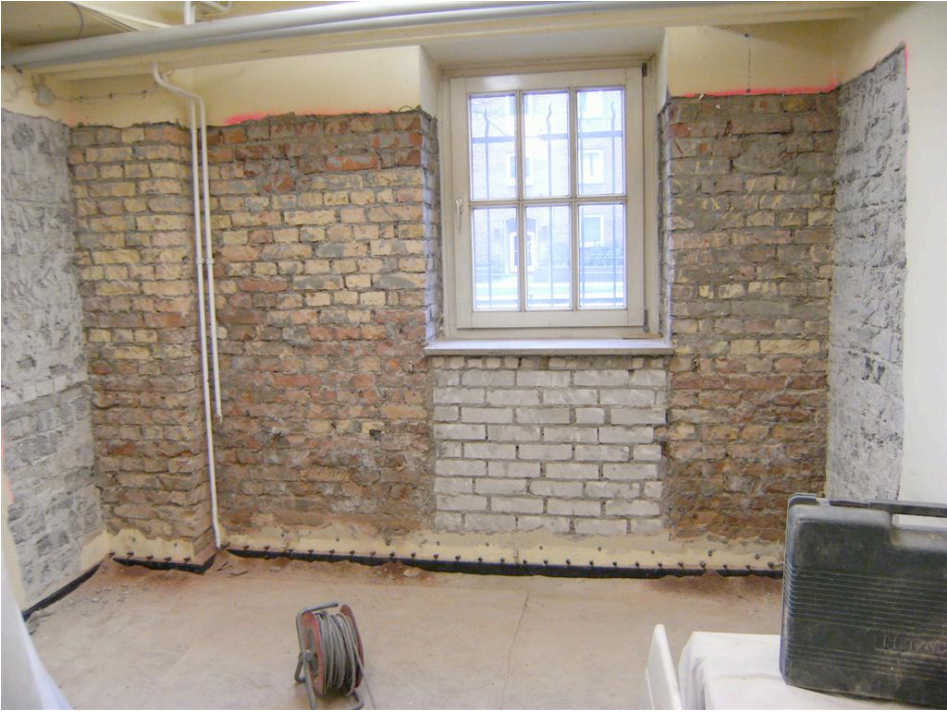
Foto 7: Die Putzarbeiten können beginnen

Mit dem Aufbringen eines Spritzbewurfes mittel Maschinentchnik starteten schließlich die abschließenden Putzarbeiten. Ein sulfatbeständiger Porengrundputz, Rajasil EGM SP3 (Egalisiermörtel SP3), als weitere Systemkomponente des Rajasil Sanierputzsystems SP3, sorgte für den Ausgleich von Vertiefungen und Unebenheiten im Sichtmauerwerk. Aufgrund der sehr starken Salz- und Feuchtebelastung im Mauerwerk der Kellerräume stand ein zweilagiges Aufbringen des Rajasil SP3 (Sanierputz SP3), der sich durch leichte Verarbeitbarkeit, hohe Ergiebigkeit und sehr großes Porenvolumen zur Aufnahme der austretenden Salze auszeichnet, außer Frage. Die starke Zerklüftung des Mauerwerks führte außerdem dazu, dass zusätzlich in die 2. Sanierputzlage ein Armierungsgewebe eingebettet wurde, um einer nachträglichen Rissbildung vorzubeugen.

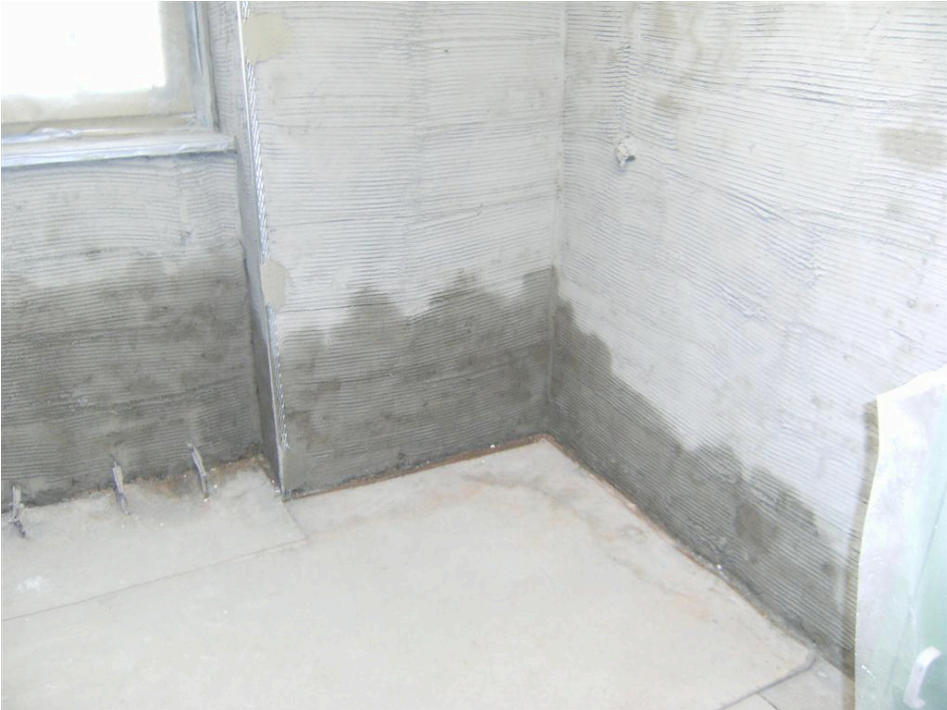
Auf dem Egalisiermörtel zeigt sich letzte Restfeuchte durch die Injektionsvorgänge

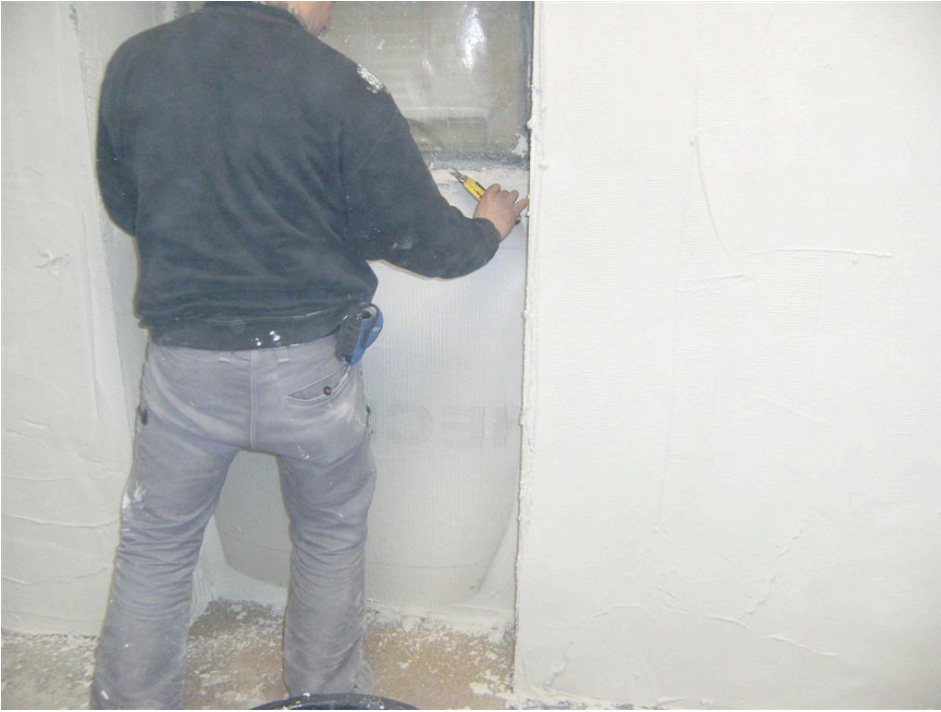
Foto 8: Anbringen eines Armierungsgewebes in die zweite Sanierputzschicht, um Rissbildungen vorzubeugen

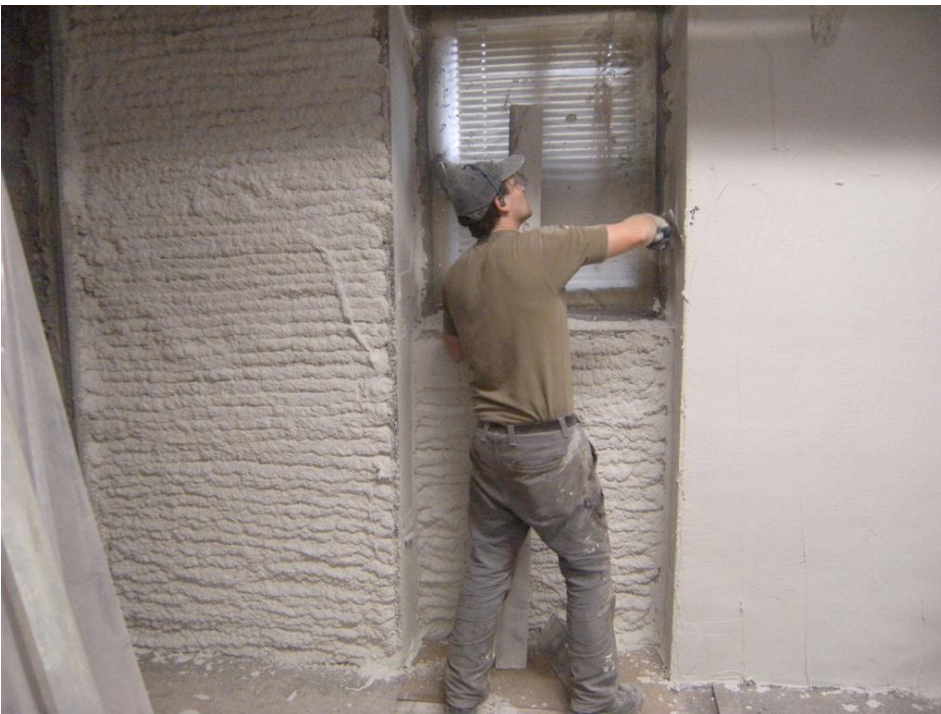
Foto 9: Auf der rechten Wandseite ist das Sanierputzsystem bereits fertig gestellt
